# Le grand bassin du parc Braudel, véritable tonneau des Danaïdes

**CONFLIT** Inauguré en 1999, le grand bassin fuit. Il a été vidé, en attendant réparation

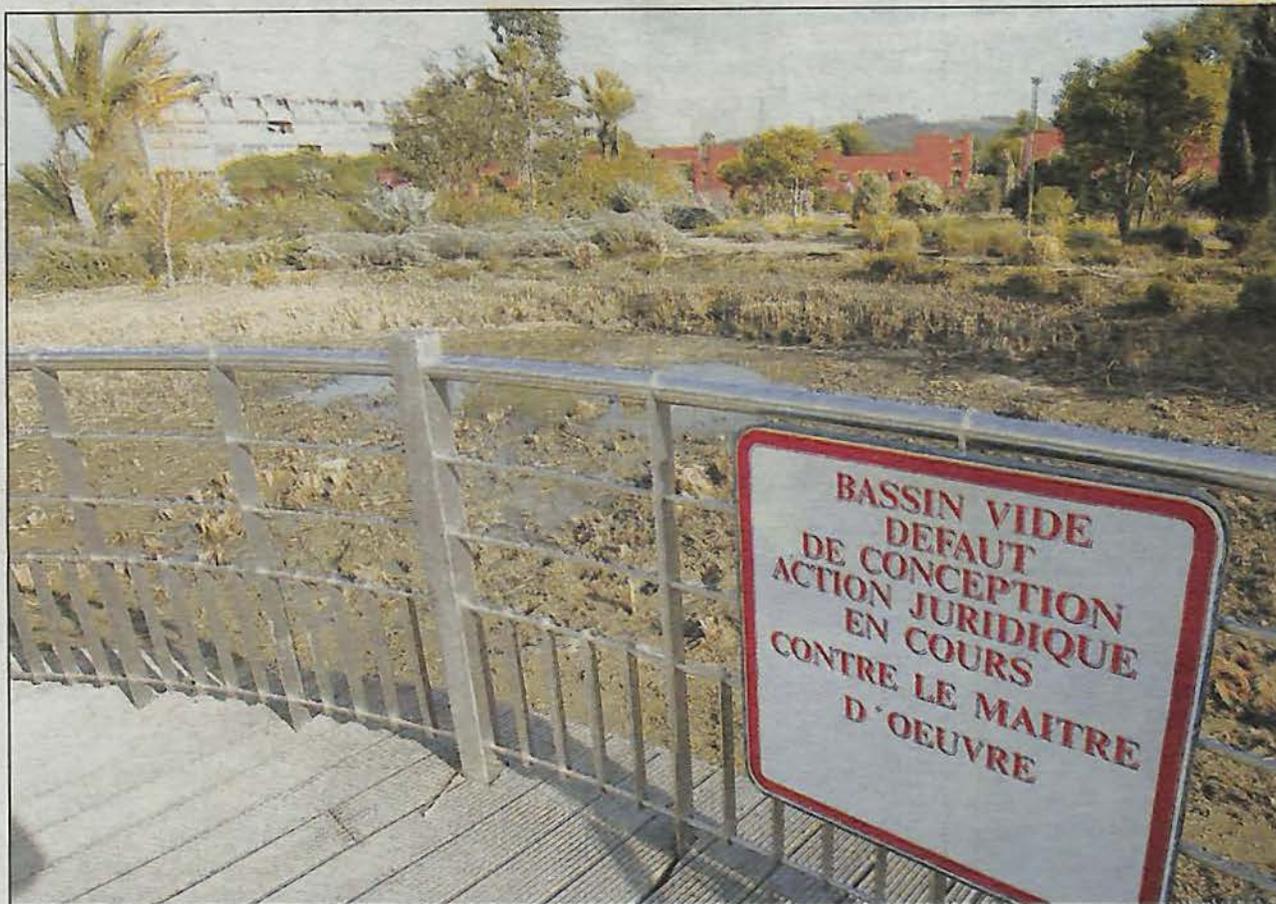
Alors qu'il perdait quotidiennement 80 m<sup>3</sup>, le grand bassin du parc Braudel a finalement été vidé. Les poissons et tortues ont été transférés dans le petit bassin. (Photo Rina Uzan)

« Le maire a demandé d'arrêter de remplir le tonneau des Danaïdes, ajoute-t-on aux services techniques. Le concept du maître d'œuvre ne fonctionne pas. Le fond des bassins était constitué de bâches, qui ont été percées par les racines des nénuphars. »

Des nénuphars en apparence inoffensifs, mais dont les dégâts coûtent chers: « Pratiquement depuis le départ, le grand bassin, de 400 m<sup>2</sup>, nécessitait un remplissage quotidien de l'ordre de 80 m<sup>3</sup>! » Un rapide calcul

permet de se rendre compte que la fuite alourdissait les factures d'eau de près de 30 000 m<sup>3</sup> annuels...

Les services municipaux envisagent plusieurs pistes pour réparer le bassin: « Les procédés de fabrication ont

évolué, et il existe aujourd'hui des bâches bien plus résistantes, que l'on pourrait combiner à d'autres végétaux, dont les racines sont moins performantes. On pourrait également, tout simplement, couler une dalle. »
